腓骨尖端剥離骨折における 超音波観察

大阪府 ヒグチ整骨院
樋口 正宏

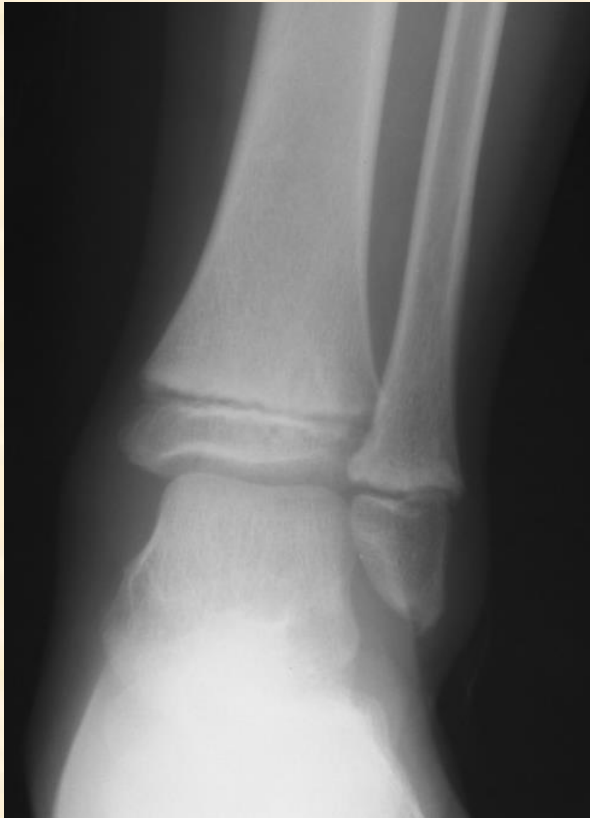
X-P像

左腓骨尖端剥離骨折
(前距腓靭帯付着部)

正面像

側面像

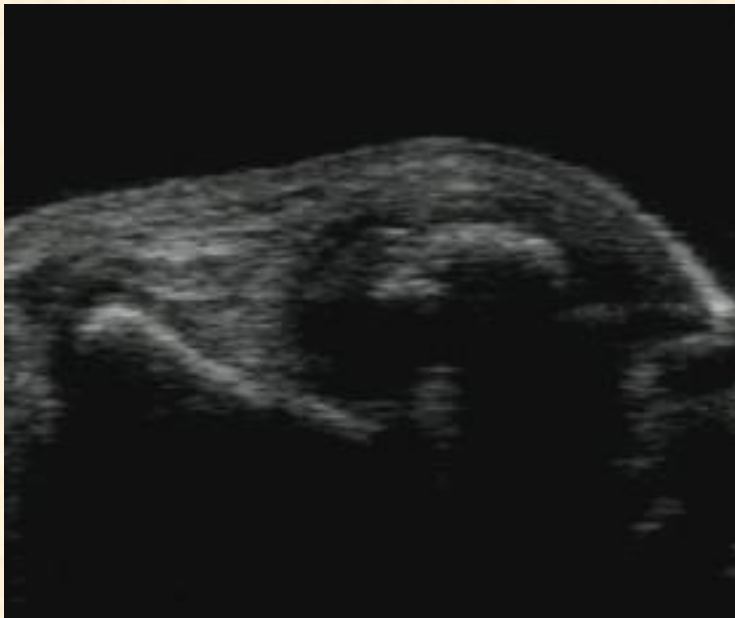
エコー画像 外側よりShort

左前方 右後方

末梢骨片
(剥離骨片)

中枢骨片

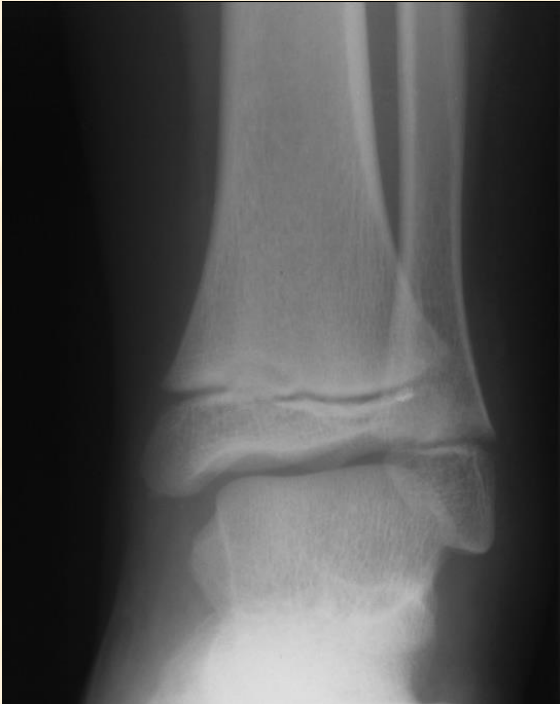
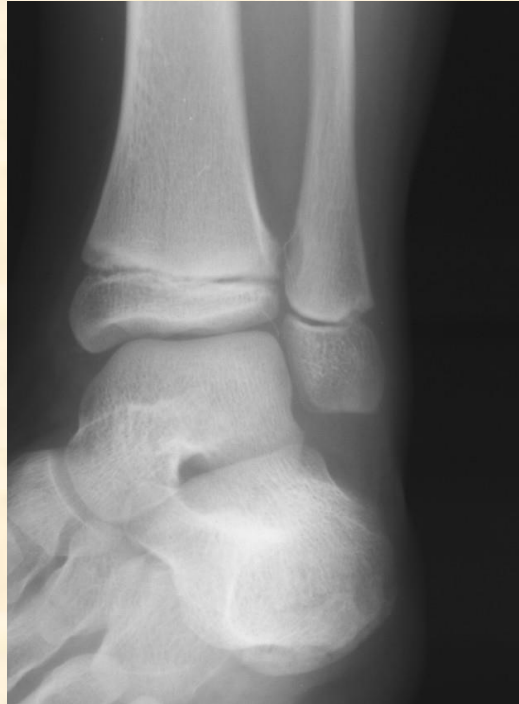
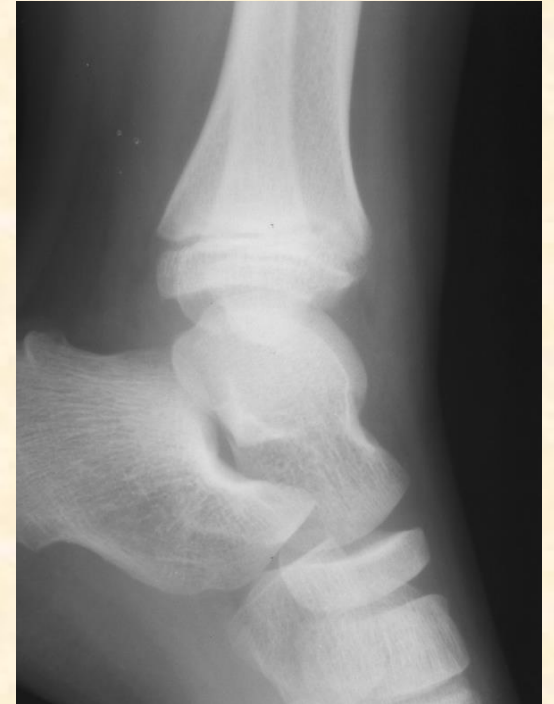
X-P像

左腓骨尖端剥離骨折
(前距腓靭帯付着部)

正面像

斜位像

側面像

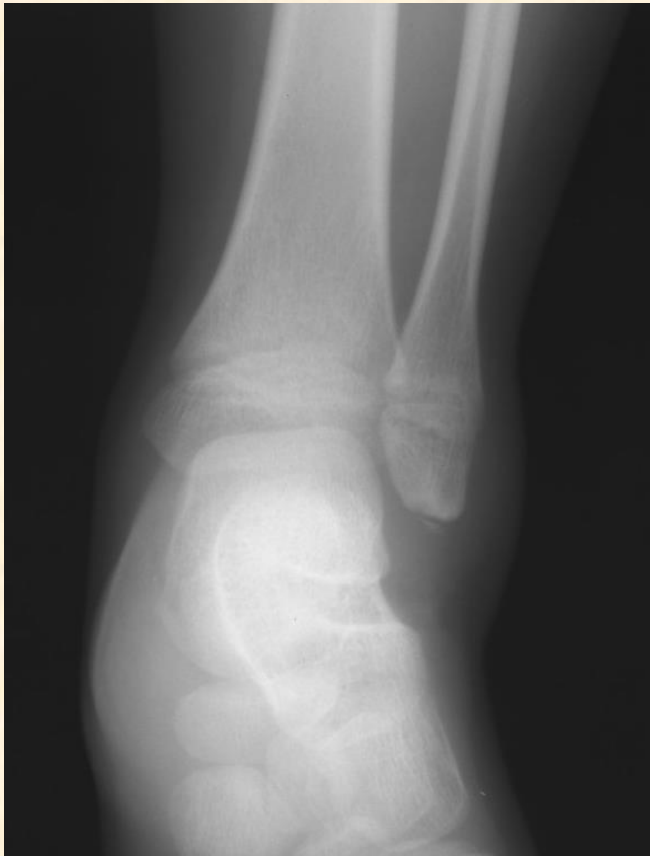
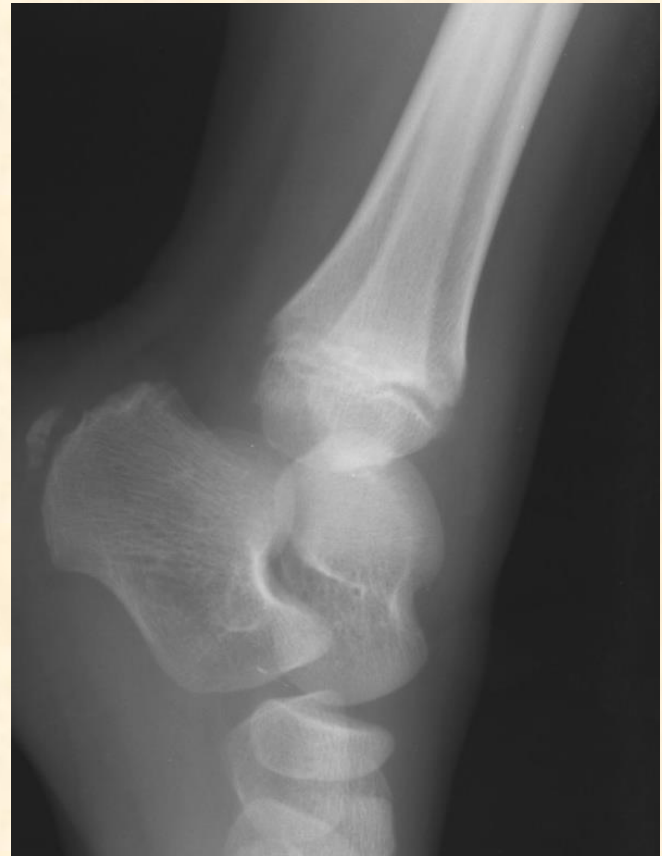
X-P像

左腓骨尖端剥離骨折
(前距腓靭帯付着部)

正面像

側面像

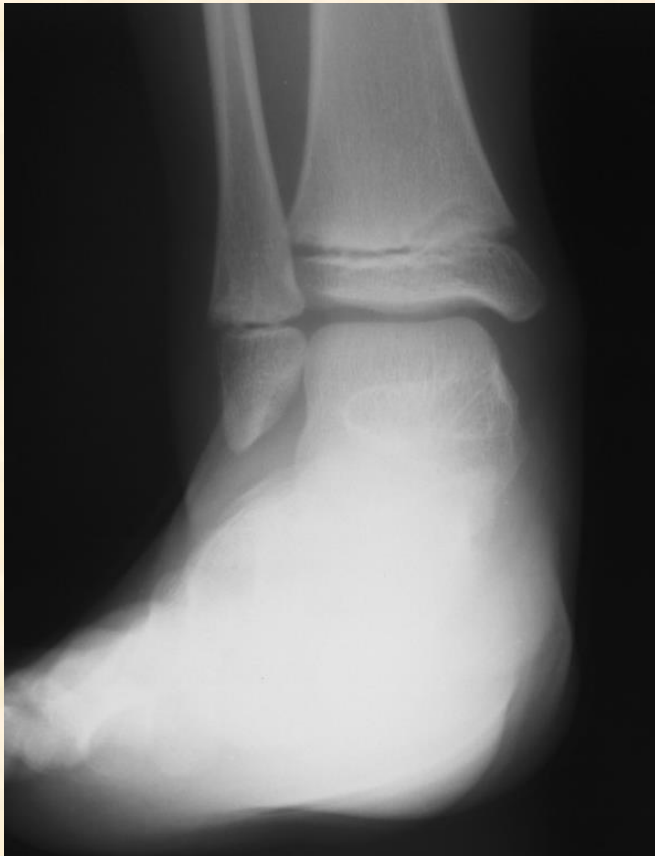
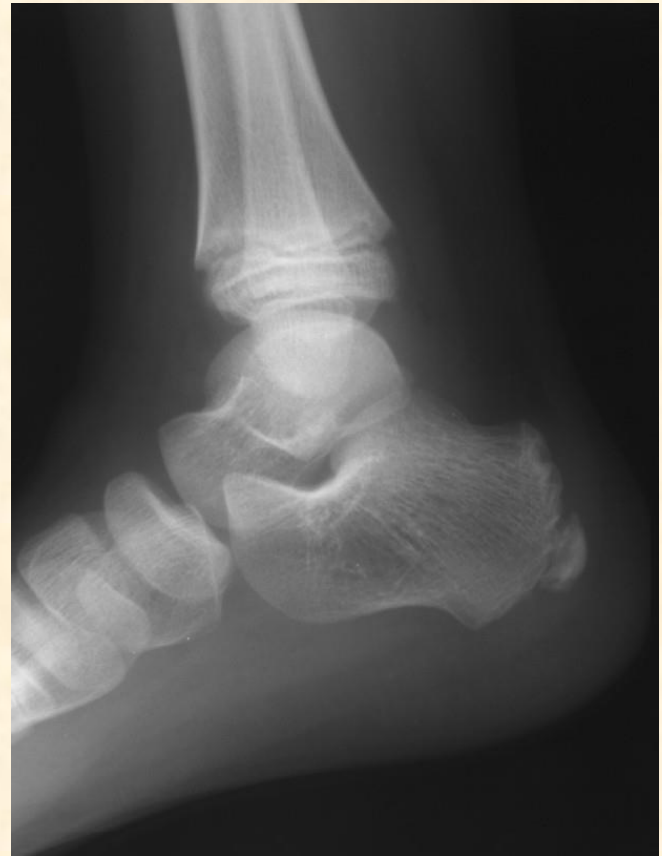
X-P像

右腓骨尖端剥離骨折
(前距腓靭帯付着部)

正面像

側面像

- 今回8症例を報告したが、各症例に於いてX-P像からは、骨折線を判断しにくい症例が多い事が判明した。それに対しエコー画像からは、骨折箇所判断が比較的容易であった。また、症例4の様にレントゲンのみでは正常に見えるのに、エコー画像からは骨折が疑われる様な症例もあった。
- エコー画像に於ける新鮮例、陳旧例の判断は、新鮮例では骨折部が鋭角で、血腫も認められる。陳旧例では骨折部が丸みをおびている。但し、陳旧例とは言っても、臨床上遭遇するほとんどの症例は、偽関節のあるところに、再負傷して来院するため、血腫が認められる。
- 前距腓靭帯付着部に剥離骨折があるのか、踵腓靭帯付着部に剥離骨折があるのかも短軸像より判断できた。

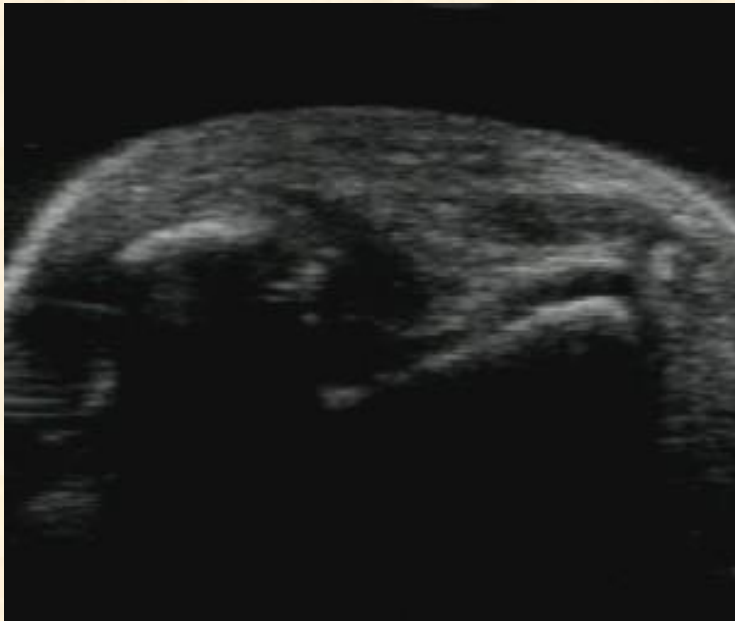
エコー画像 外側よりShort

左後方 右前方

中枢骨片

末梢骨片
(剥離骨片)

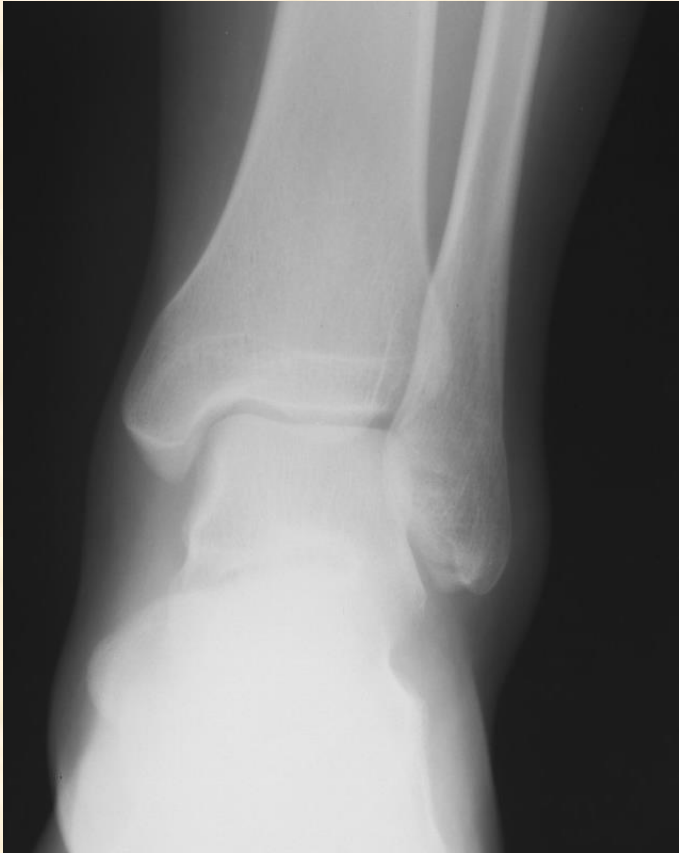
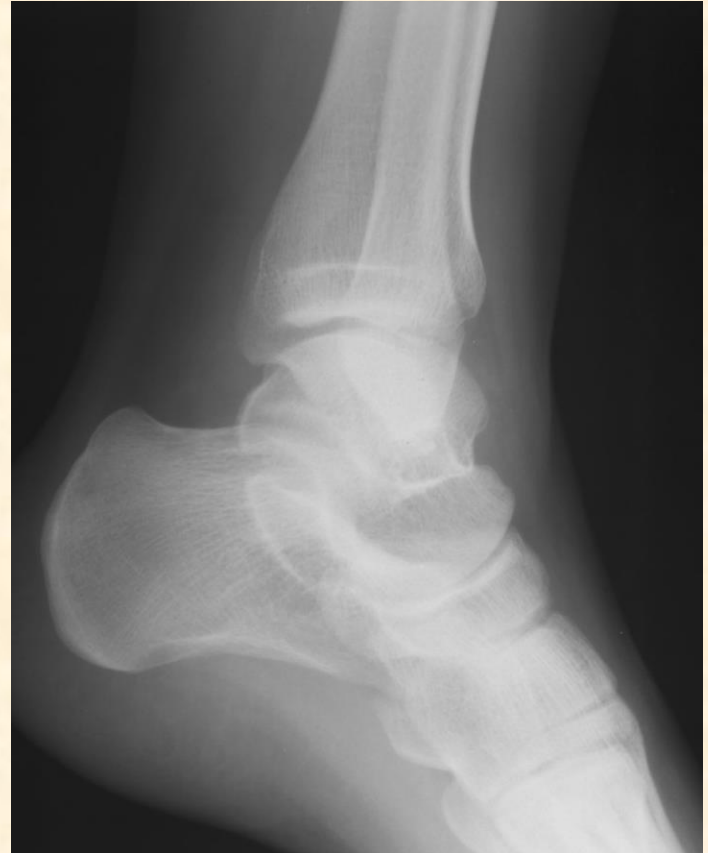
X-P像

左腓骨尖端剥離骨折
(前距腓靭帯付着部)

正面像

側面像

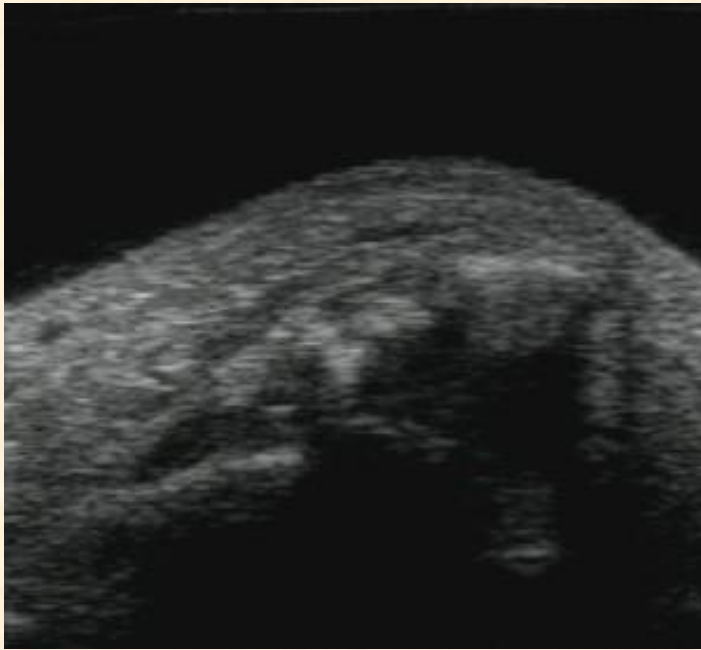
エコー画像 外側よりShort

左前方 右後方

末梢骨片
(剥離骨片)

中枢骨片

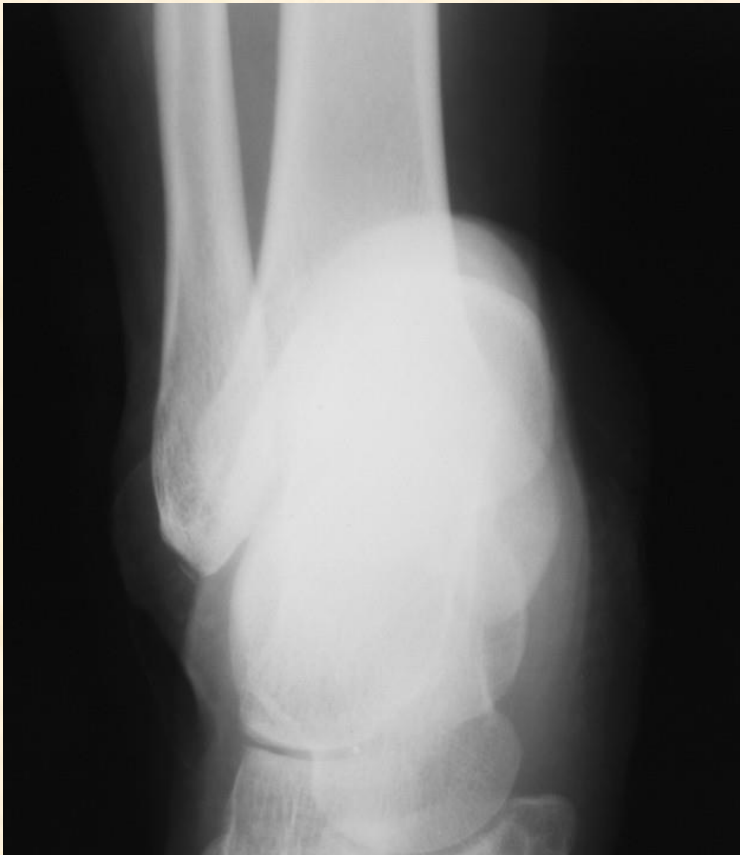
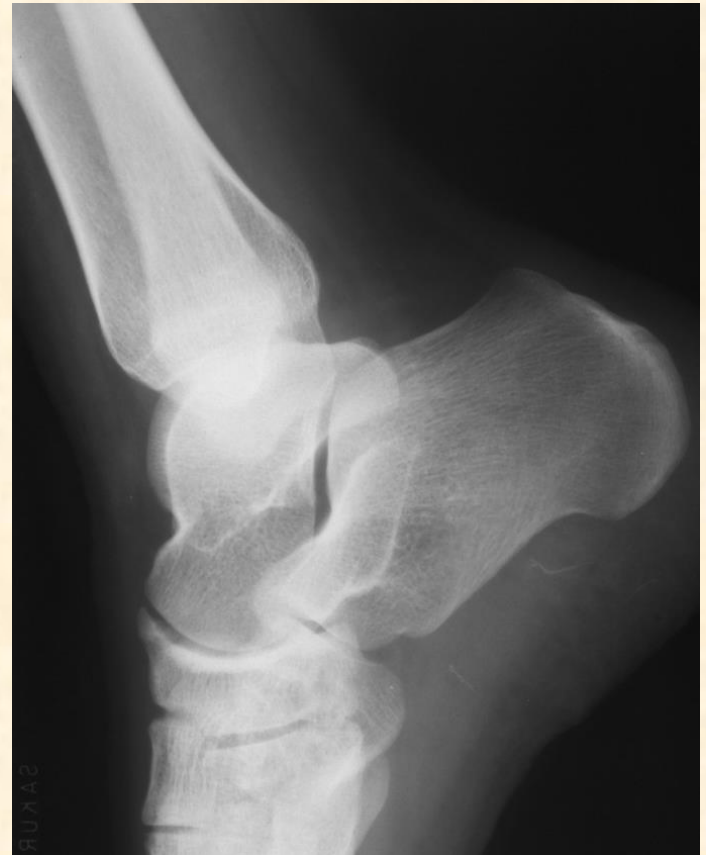
X-P像

右腓骨尖端剥離骨折
(前距腓靭帯付着部)

正面像

側面像

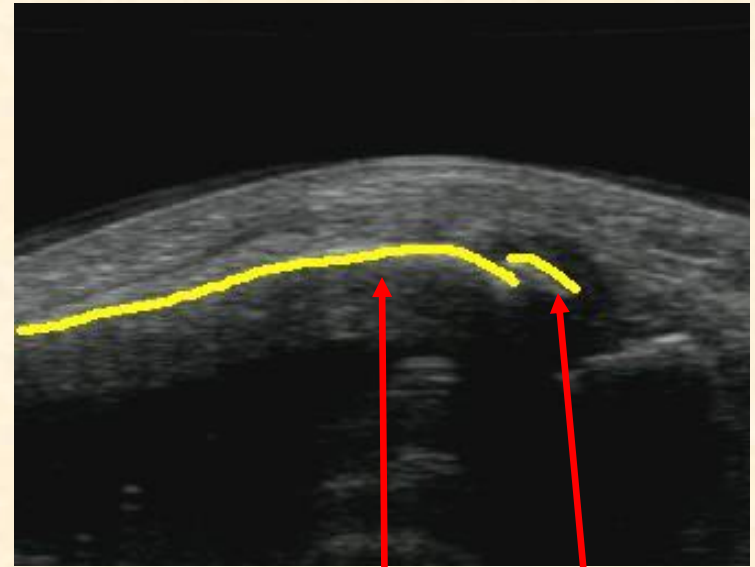
エコー画像 外側よりLong

左中枢 右末梢

中枢骨片

末梢骨片
(剥離骨片)

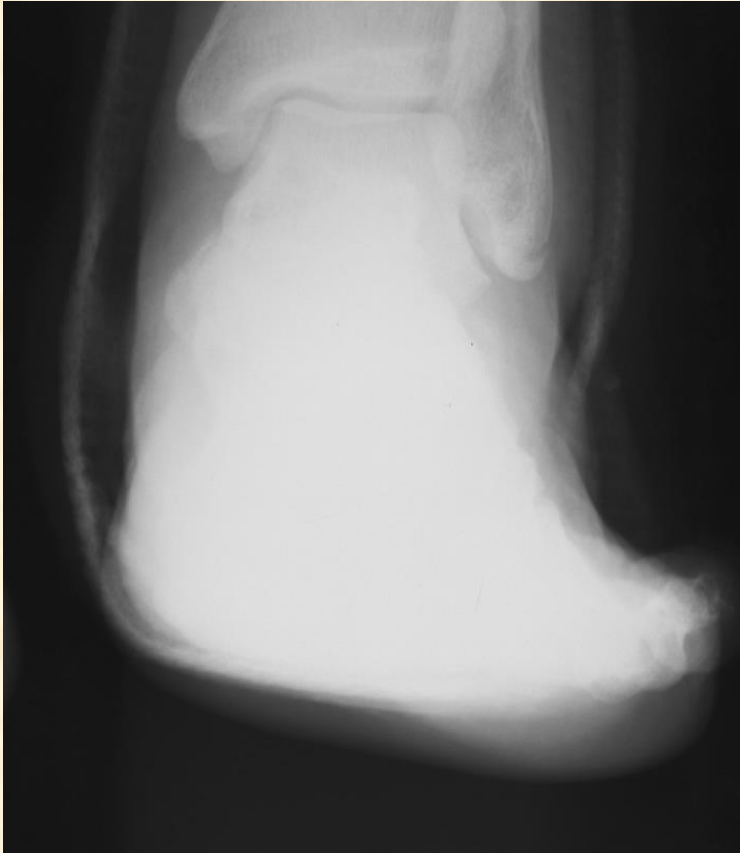
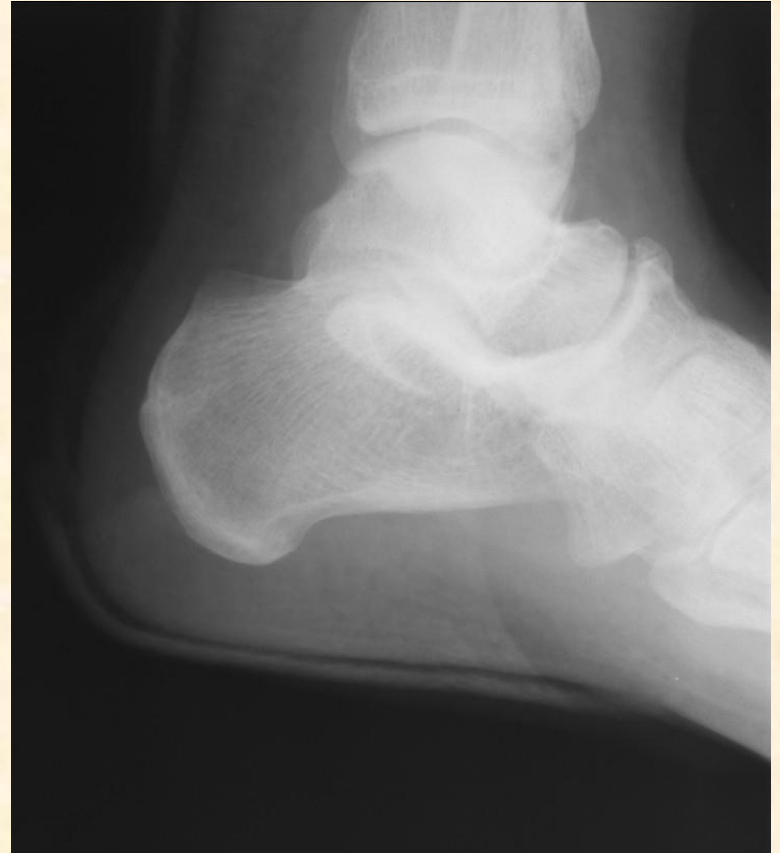
X-P像

左腓骨尖端剥離骨折
(踵腓靭帯付着部)

正面像

側面像

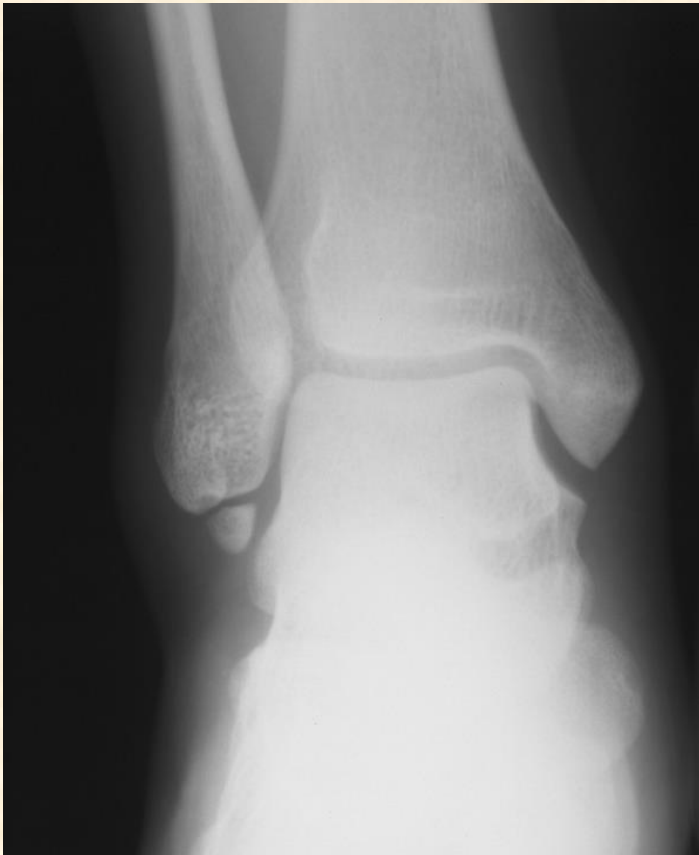
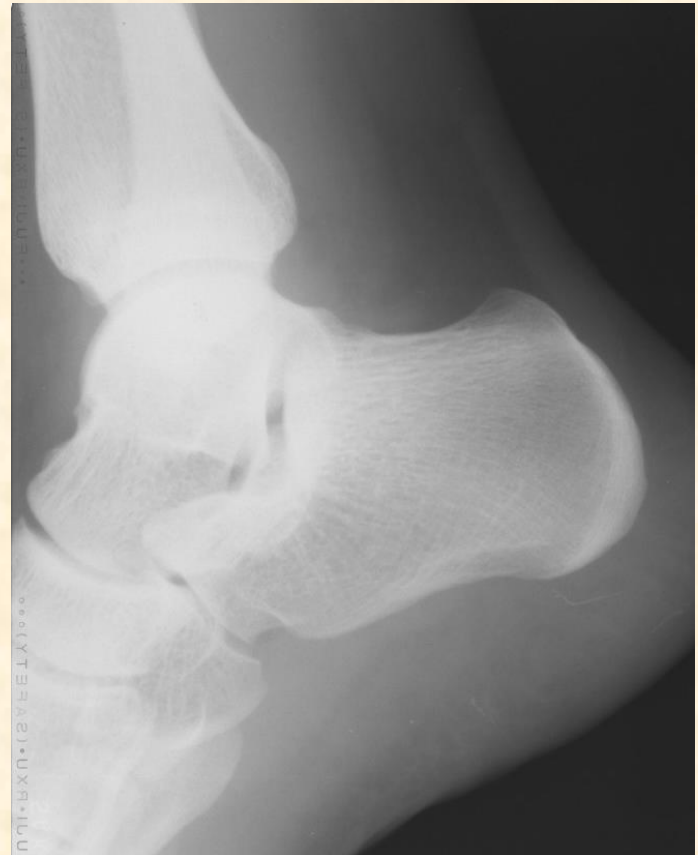
X-P像

右腓骨尖端剥離骨折 陳旧例
(前距腓靭帯付着部)

正面像

側面像

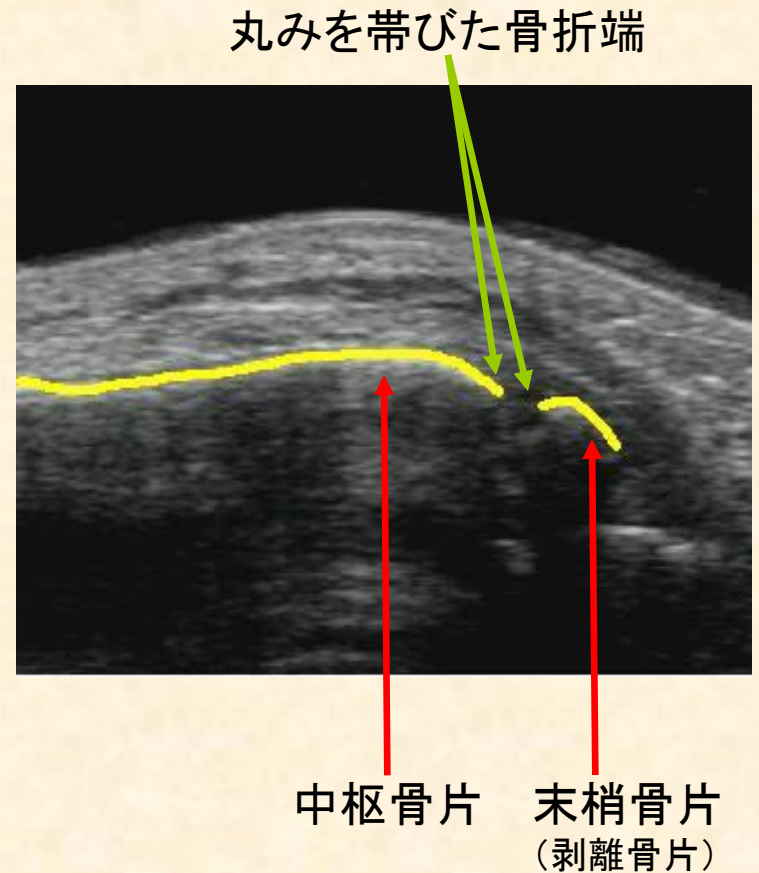
エコー画像 外側よりLong

左中枢 右末梢
